Typische EMV-Einflüsse auf elektronische Systeme

1 Einführung – Auswirkungen

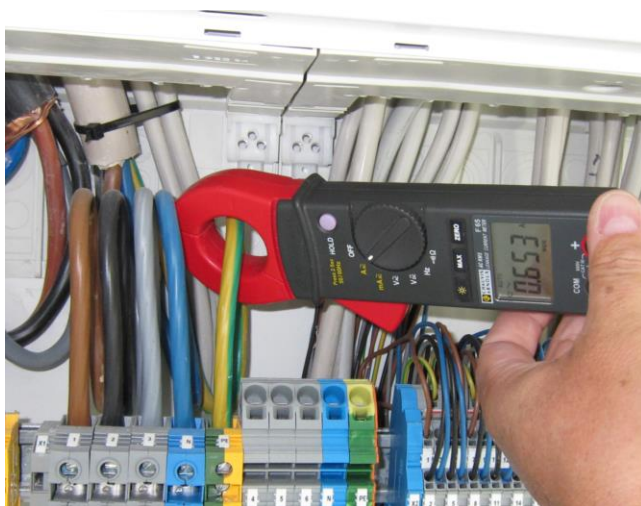
Bild 1

Beim ersten Ortstermin konnte ein gewachsenes elektrotechnisches Chaos festgestellt werden. Es gab zwei Hauseinspeisungen aus unterschiedlichen Netzabschnitten des Verteilnetzbetreibers und auch kein durchgängiges Fünfleiter-System. Eine durchgängige TN-S-Struktur war also nicht gegeben, neue Abschnitte wurden teilweise falsch errichtet und mit unverändertem Alt-Bestand verbunden.

vagabundierende Ströme überall

Bei diesem Zustand hilft nur eines: AUFRÄUMEN !

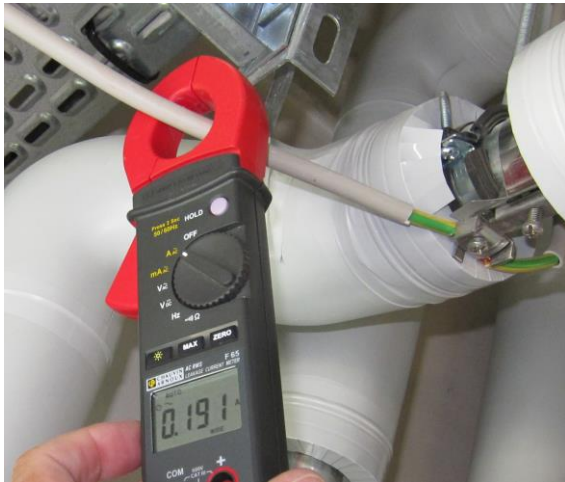
Bild 2

auch im Heizungssystem

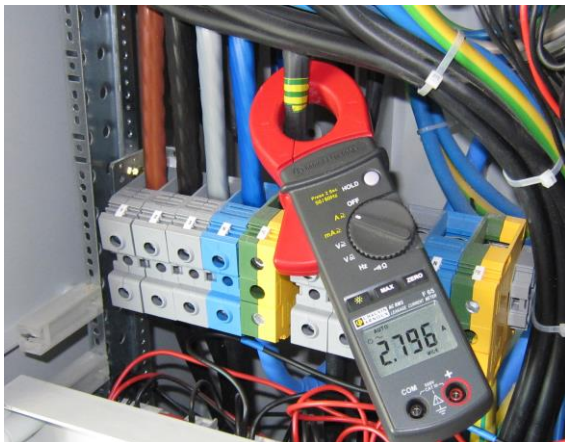
Bild 3

in der Hauptverteilung - ~ 3A

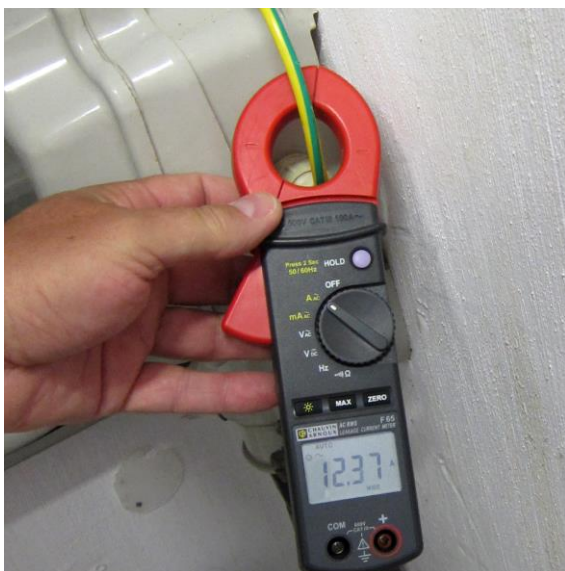
Bild 4

~ 12 A an der zweiten Einspeisung

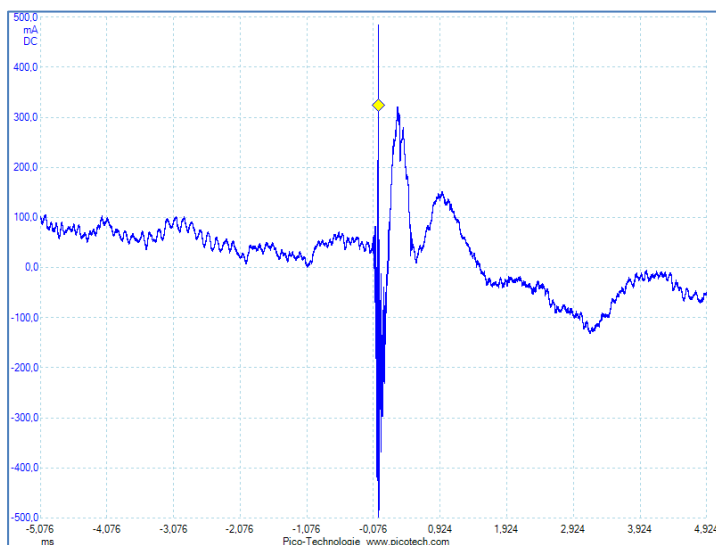
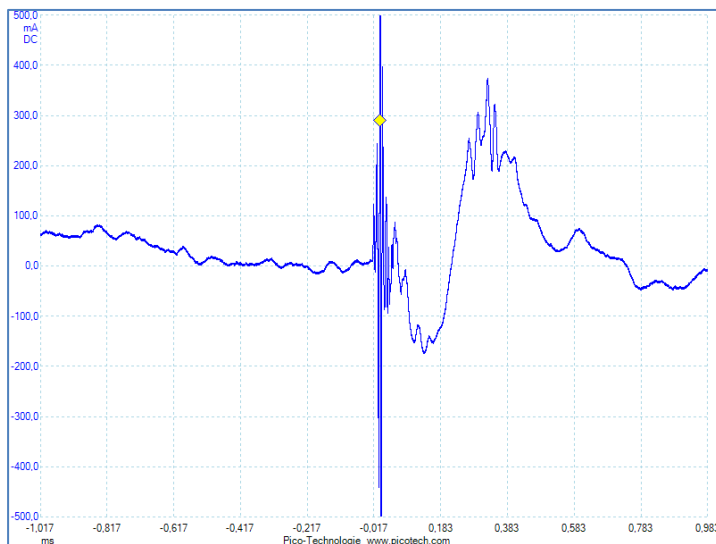
Es wurde festgestellt, dass auf einem beidseitig geerdeten CAT7-Kabel, welches vom Serverschrank im Erdgeschoss zu einem IT-Schrank im Obergeschoss geschaltet war „nur“ um die Signale des PMX-Anschlusses zur hier installierten Telefonanlage übertragen, massive Spikes zu messen waren.

Durch diese Spikes konnte es offenbar dazu kommen, dass der Switch seine Adresstabellen „vergaß“. Damit war der hier angeschlossene LAN-Bereich einige Zeit nicht betriebsbereit.

Die Ursache der Spikes war nicht zu ermitteln. Das LAN-Kabel war das einzige, welches verschiedene IT-Inseln galvanisch verband. Die Schirmung wurde an einer Seite entfernt, die Störeinkopplungen eliminiert und der Switch arbeitet seitdem stabil.

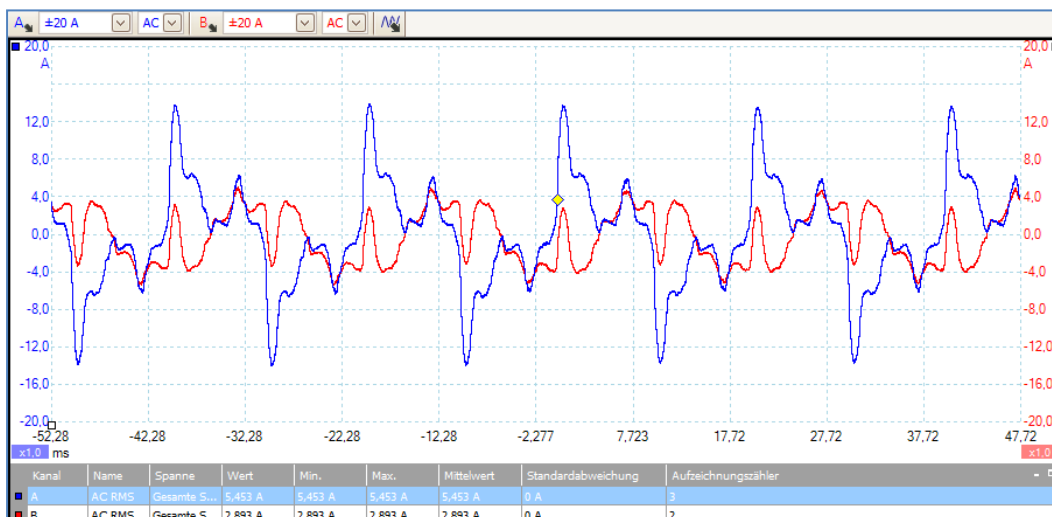
Bild 7

5,4 A auf Außenleitern und N-Leiter nicht ausgeglichen (blaue Kurve), 2,9 A auf PE-Leiter (rote Kurve)

Die zu den Verbrauchern fließenden Ströme gelangen also über andere Wege zum Trafo zurück (geschlossener Stromkreis). Das geht nur mit PE-N-Brücken, die außer am zentralen Erdungspunkt im Objekt noch unerlaubter Weise vorhanden sein MÜSSEN (TN-S-System).

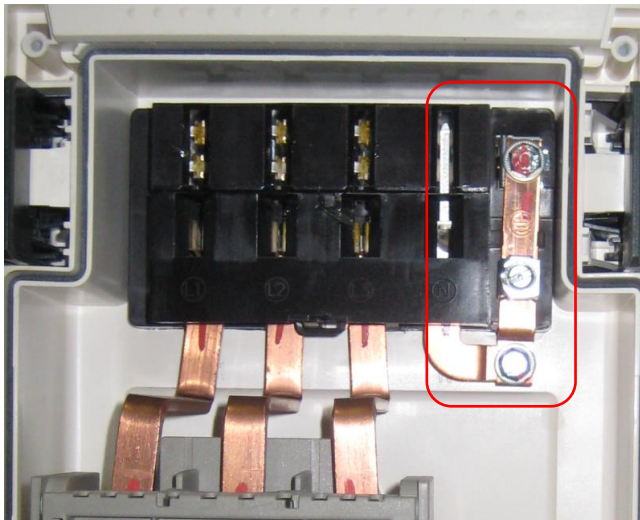
Bild 8

Auffallend war die Markierung an den Ankoppeleinheiten zum Stromschienensystem, welche nach Typenschild eine PE-N-Brücke (hier im TN-S-System nicht statthaft) aufweisen sollen. Da sich in einem leicht zugänglichen Raum eine nicht beschaltete Ankoppeleinheit befand, konnte diese ohne Rückwirkungen geöffnet werden.

Eine PE-N-Brücke war hier tatsächlich vorhanden!

PE-N-Brücke

Nachdem diese Brücken auch an den anderen Reserve-Einheiten entfernt worden waren, arbeitet keiner mehr spät abends und nachts!

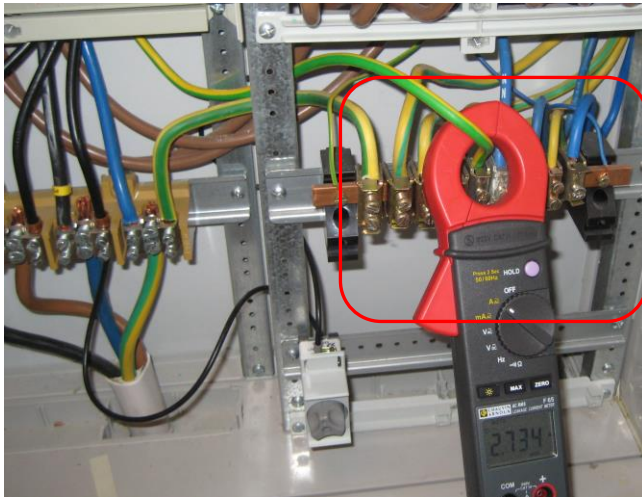
Bild 9

Vierleiter-Struktur

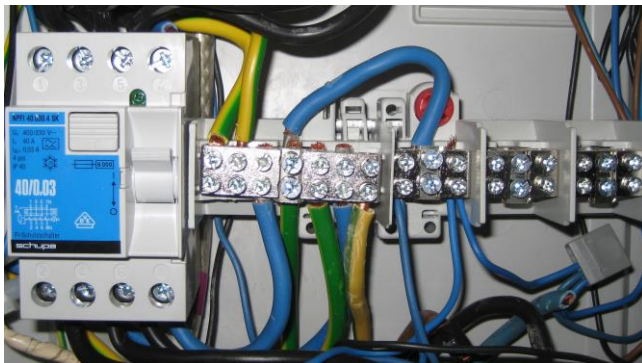
Bild 10

bunter Mix ..., aber freie Klemmen

Es gab also – wie so oft vorzufinden - keinen Grund, die Installation in einer TN-S-Struktur zu realisieren.

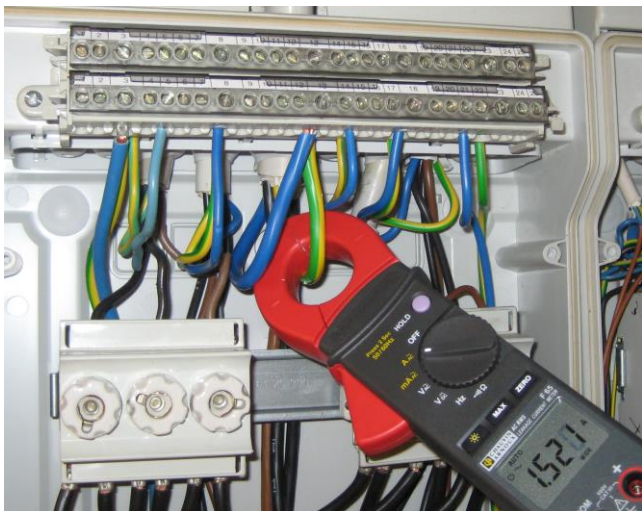
Bild 11

PE-Ströme überall!

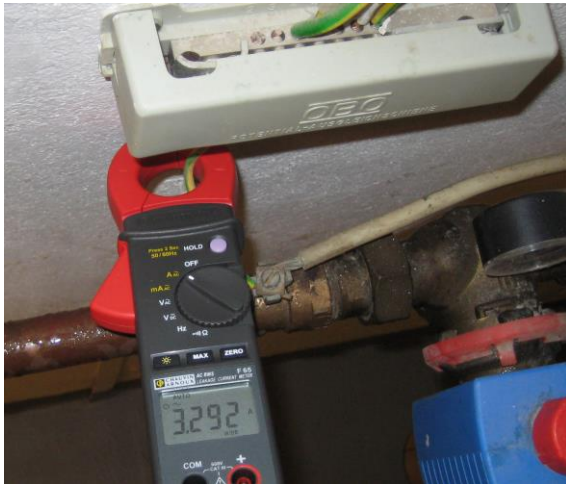
Bild 12

~ 3 A an Erdungsschiene

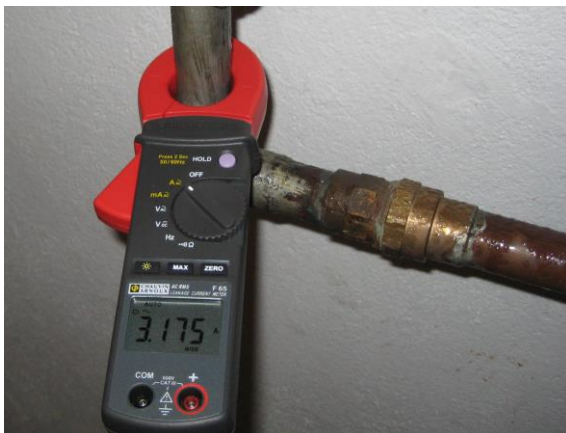
Bild 13

~ 3 A auf Wasserrohr

Auf eine weitere Wiedergabe der verschiedenen Messungen vagabundierender Ströme zwischen 2 und 12 A wird verzichtet. Der Status war eine EMV-Katastrophe!

Hier hilft nur konsequentes Aufräumen und Umsetzen eines TN-S-Systems.

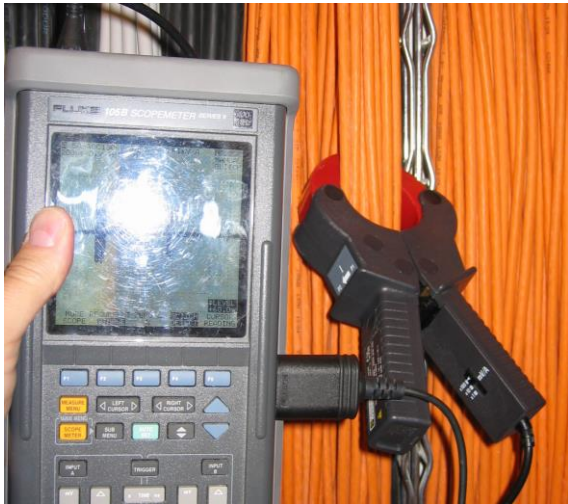
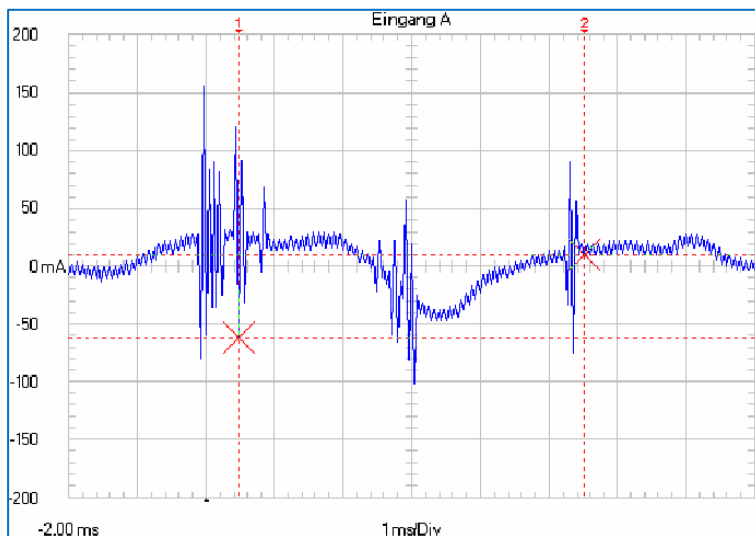
Nach einigen Minuten war folgender Burst zu messen:

Sofort danach wurde eine Störung in der IT-Infrastruktur gemeldet.

Als Verursache konnte nach einem umfangreichen Ausschlussverfahren ein Leistungsschutz lokalisiert werden, welches beim Schaltvorgang einen so starken Lichtbogen auslöste, dass sich das HF-Signal über das Erdungssystem verbreitete.

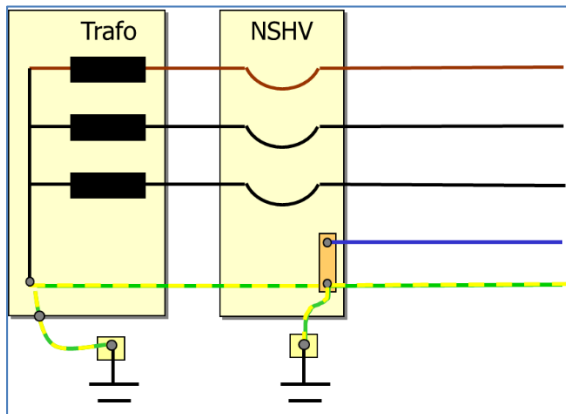
Bild 16

Durch eine leider noch oft vorzufindende doppelte Erdung an Trafo-Sternpunkt und ZEP – zentralem Erdungspunkt – war eine Koppelschleife vorhanden, die das Einkoppeln der Signale in das Gebäude ermöglichte.

Da man auf das Leistungsschutz nicht verzichten konnte, entfernte man auf Anraten des SV die Koppelschleife (1/2 Stunde Arbeit an einem Samstag-Morgen) und die Störungen traten nicht mehr auf!

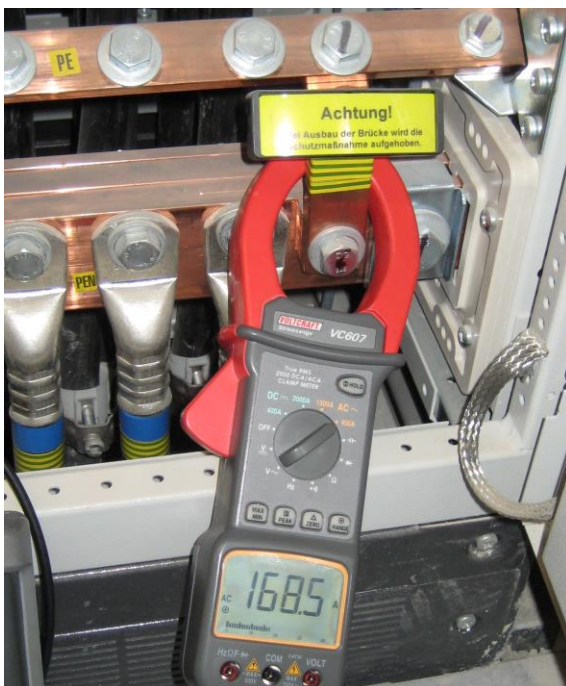
Bild 17

Die erste Messung an der PE-N-Brücke am zentralen Erdungspunkt ergab rund 160A! Das PE/PA-System war massiv mit Arbeitsströmen beaufschlagt.

auf PE-N-Brücke – 168A

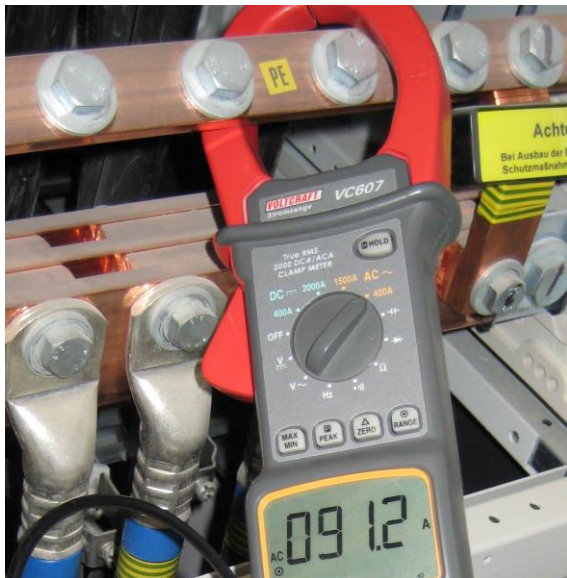
Bild 18

auf PE-Schiene

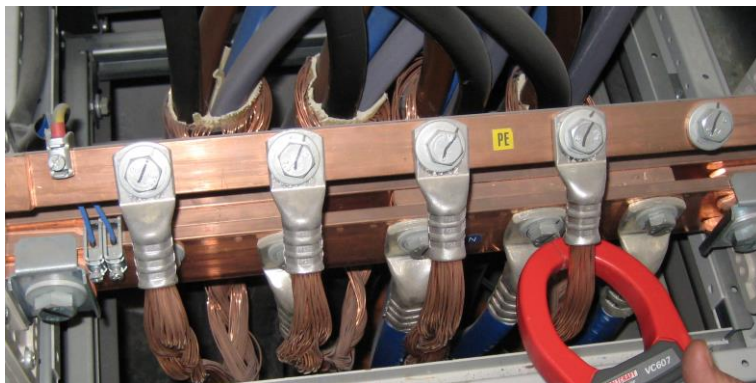
Bild 19

Den ersten Fehler erkannte man schon beim zweiten Hinsehen, die Flechtschirme der Abgänge (PE) kontaktierten die N-Leiter-Schiene.

Fehler schon „korrigiert“

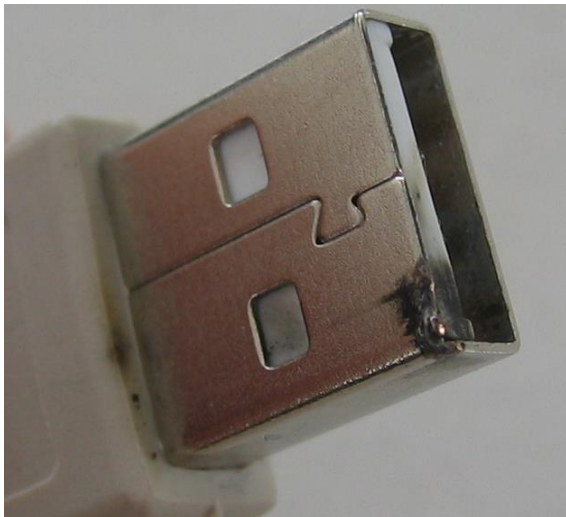
Bild 20

Bei der Laboruntersuchung der Einheit wurde festgestellt, dass eine galvanische Trennung nicht vorhanden war. DC-Minus und der PE-Anschluss waren durchverbunden. Durch den Anschluss von Rechner und Festplatte an unterschiedlichen Steckdosenleisten haben sich Potenzialunterschiede über die Abschirmung ausgeglichen.

Lichtbogenspur an USB-Stecker

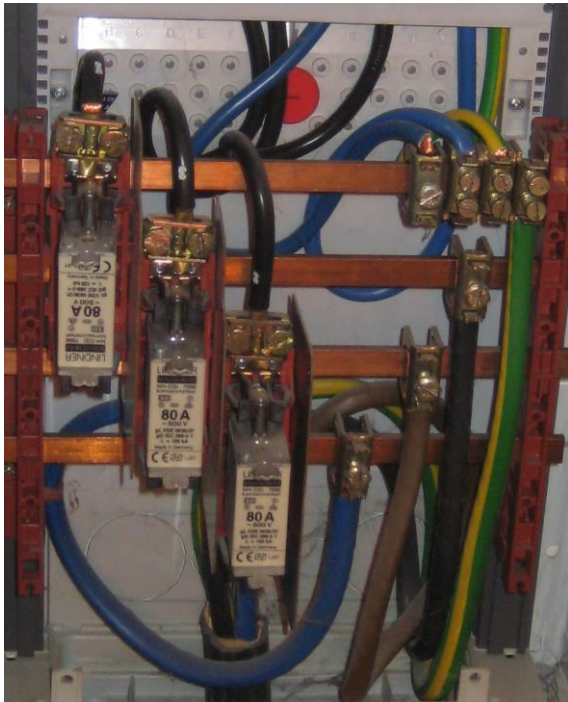
Bild 21

TN-C-Struktur in Altbau

Es handelte sich um eine ältere Elektro-Infrastruktur in einem Altbau. PE-Ströme sind hier die Regel.

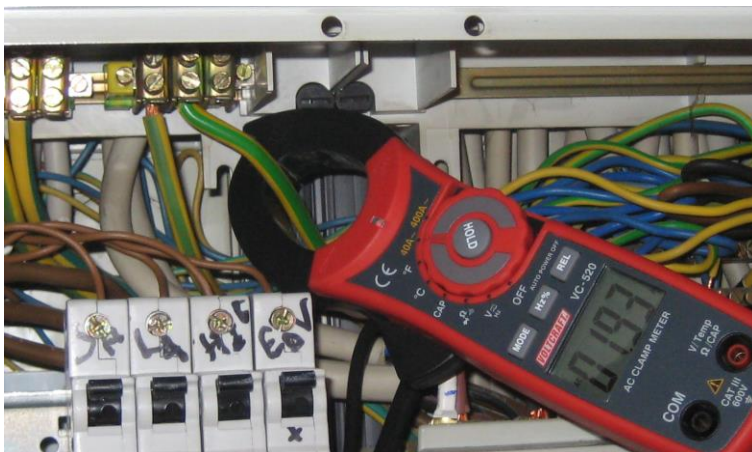
Bild 22

rund 2A an einem PE-Leiter

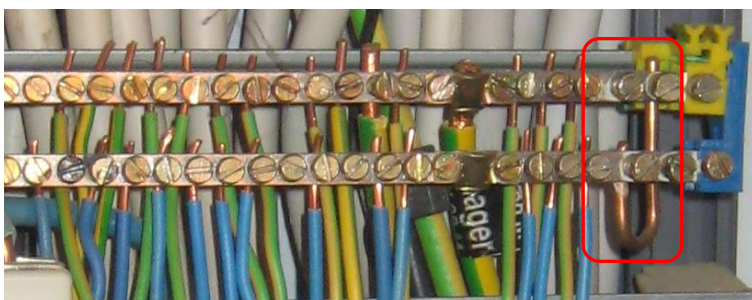
Bild 23

überall PE-N-Brücken

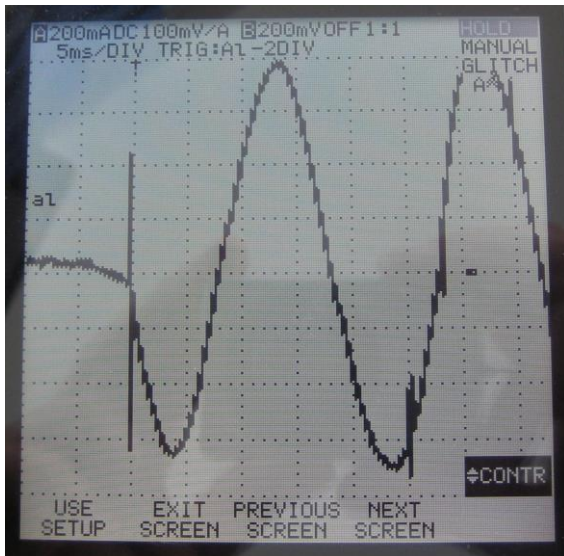
Bild 24

Der Bondrucker in der Küche und die Kasse selbst waren an unterschiedlichen Stromkreisen angeschlossen. Da eine TN-C-Struktur zumindest teilweise vorlag, konnten sich die Potenzialunterschiede über das Datenkabel ausgleichen. Da hier eine potenzialbehaftete serielle Schnittstelle (RS232) vorlag, waren die Schnittstellenbausteine in logischer Konsequenz regelmäßig defekt.

Strom auf RS232-Datenkabel

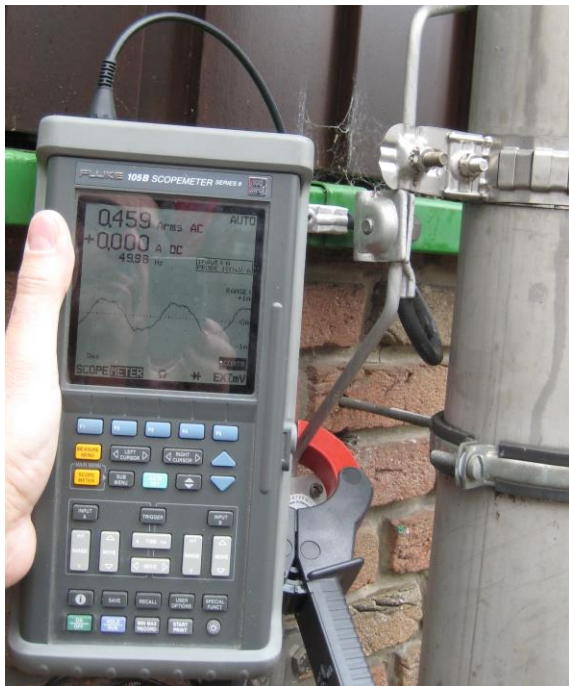
Bild 25

Sogar an den Ableitern des externen Blitzschutzes konnte dies gemessen werden:

knapp 0,5A

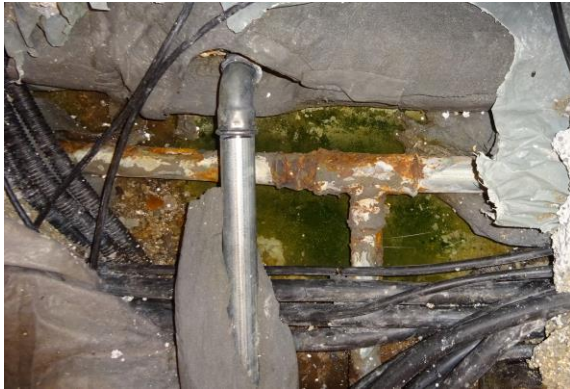
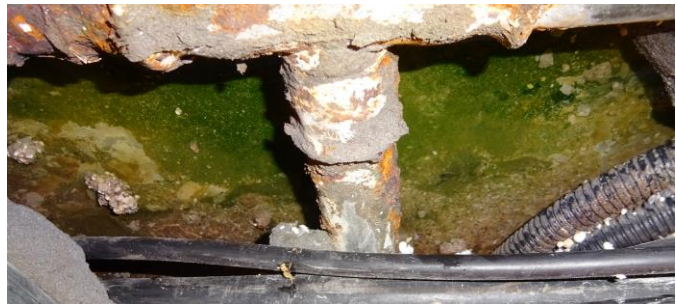
In einem Mehrfamilienhaus kam es 8 Monate nach Erstbezug zu einem umfangreichen Wasserschaden. Die Heizungsrohre im Haus (kein Keller, Verlauf in Schächten in der Bodenplatte) waren voller Löcher, aus denen das Wasser der Fernwärmeversorgung herauslief. Auch war starke Korrosion erkennbar.

Meine erste Vermutung war: Elektrokorrosion. Mit der Strommesszange waren überall Ströme auf dem PE/PA-System zu messen.

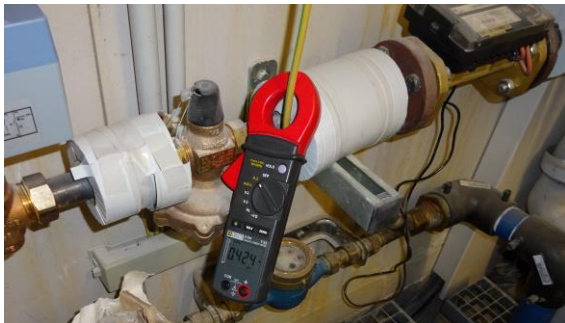
~0,4A am Erdungsanschluss des Fernwärme-Rohrs

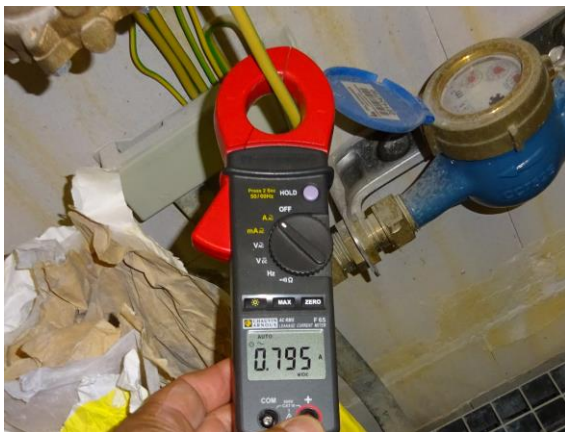
~ 0,8A am Erdungsanschluss der Frischwasserleitung

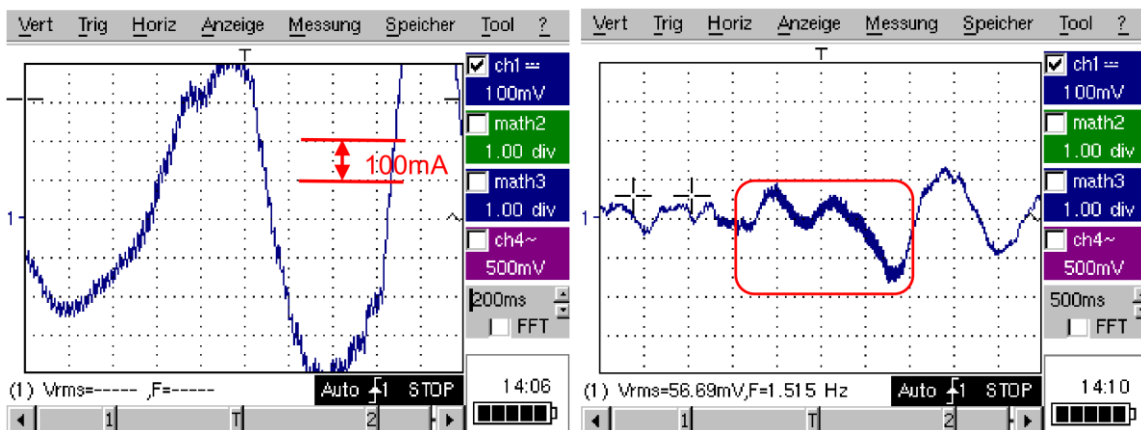
Hierbei waren insbesondere die sehr niederfrequenten Ströme besonders auffällig.

Diese entstehen insbesondere durch Potenzialunterschiede zwischen der Verrohrung des Fernwärmenetzes und dem des Objekts selbst.

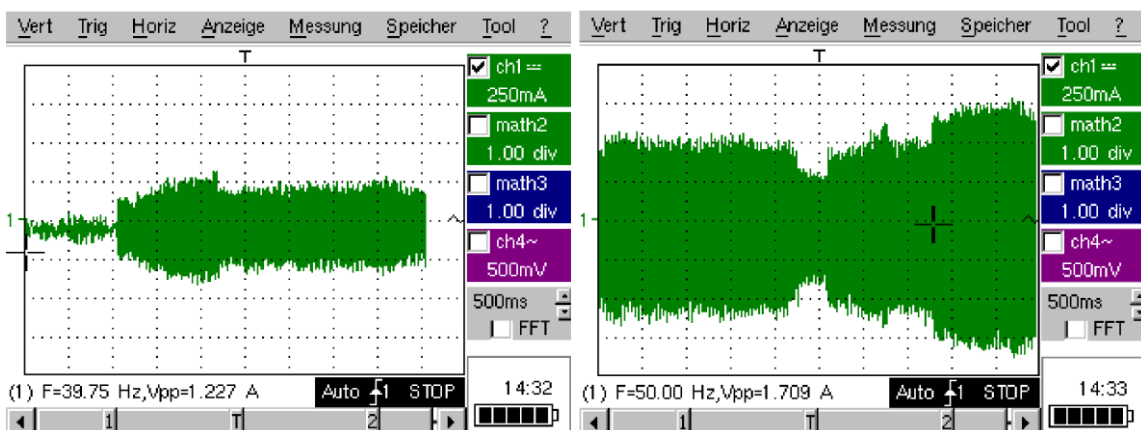
An der Verbindung der Fernwärme-Rohre mit dem Potenzialausgleich des Gebäudes waren andere Signale zu messen. Diese resultierten offenbar aus den Potenzialunterschieden zwischen dem Fernwärmenetz und dem Haus selbst.

Diese Ströme verursachen typischerweise die hier gesichtete Korrosion durch permanenten Materialabtrag. Da es sich um verzinkte Stahlrohre handelte, reichte die Beschädigung der Zinkschicht, dann setzt sofort die Korrosion ein.

Das Hauptproblem lag aber in der fehlenden Potenzialtrennung zwischen Haus und Fernwärmenetz. Dies war vom Fachplaner nicht vorgesehen worden.
