Typische EMV-Einflüsse auf elektronische Systeme

1 Einführung – Auswirkungen

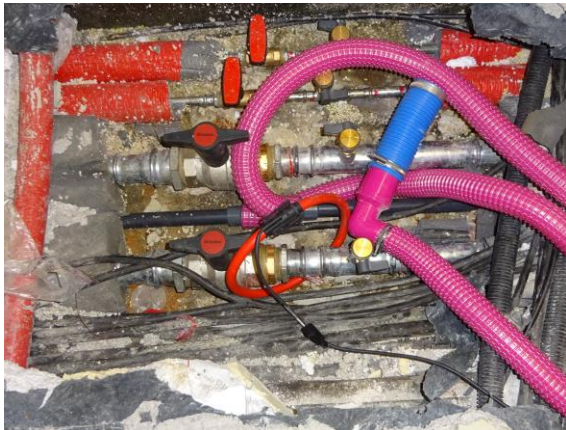
Eine Messung auf den Heizungsrohren ergab weitere Aufschlüsse:

Fluke i3000S mit Metrix OX7042

Hierbei waren insbesondere die sehr niederfrequenten Ströme besonders auffällig.

Diese Ströme verursachen typischerweise die hier gesichtete Korrosion durch permanenten Materialabtrag. Da es sich um verzinkte Stahlrohre handelte, reichte die Beschädigung der Zinkschicht, dann setzt sofort die Korrosion ein.
